Isolator

ANDKERZEN · SPARK PLUGS · BOUGIES D'ALLUMAGE · BUJÍAS DE ENCENDIDO

Sectional view of an ISOLATOR plug

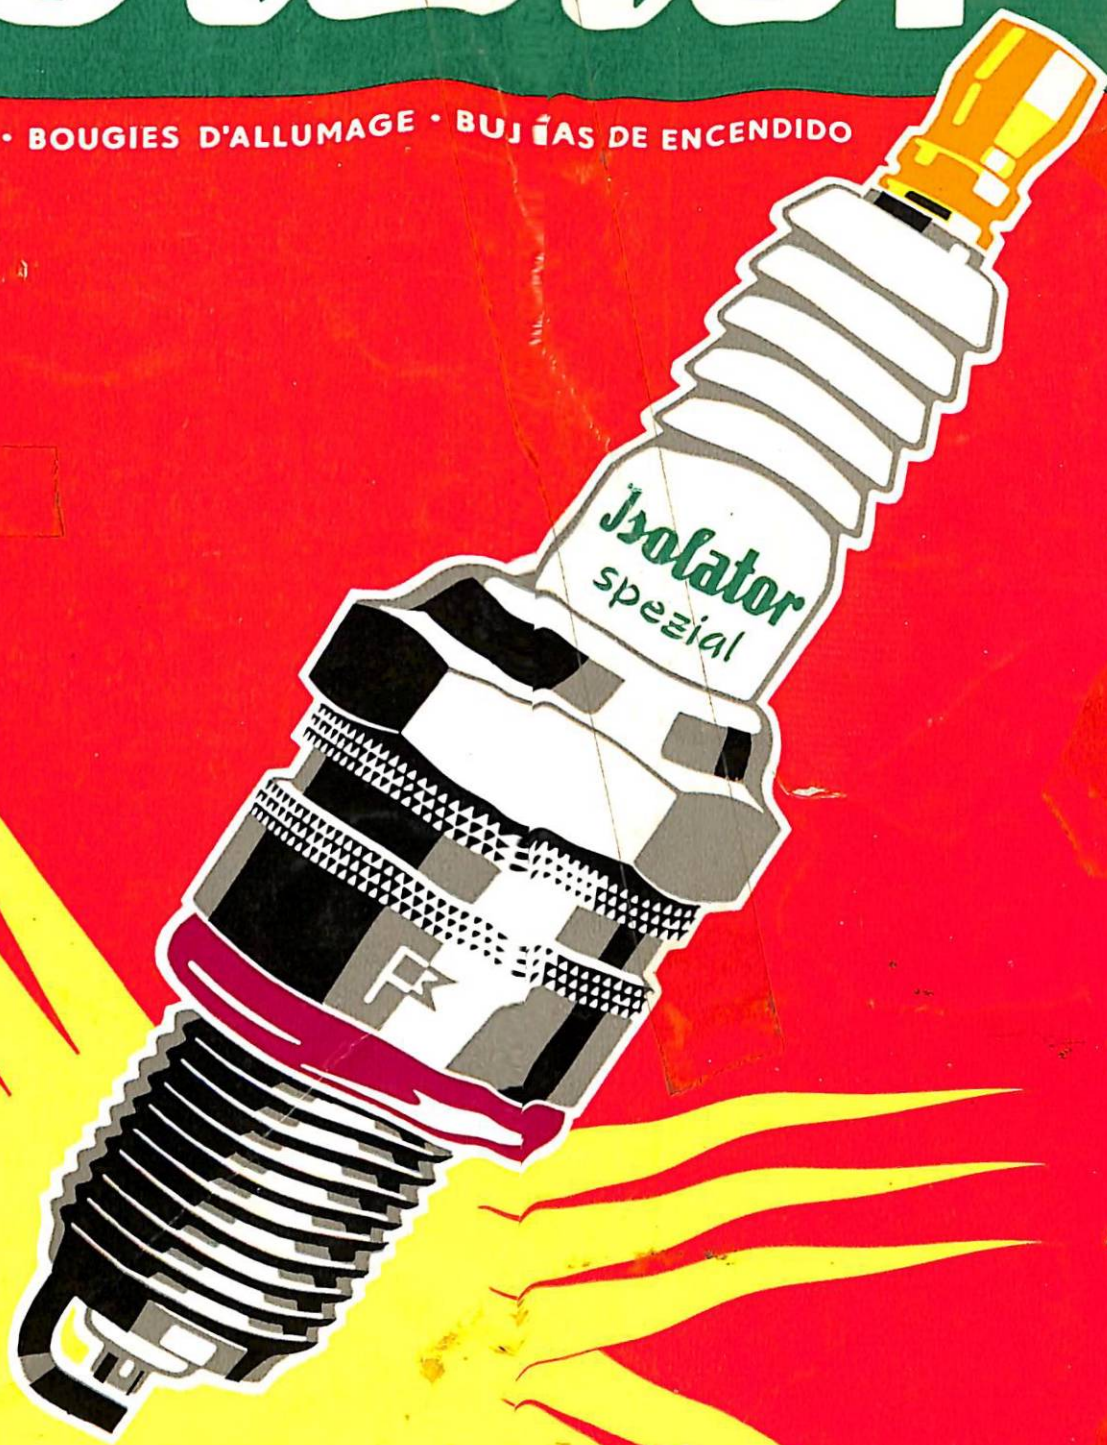
- Plug pin (terminal)
- Steel shell, galvanized
- External gasket, undetachable
- Plug insulator tip

- Cable nut
- Ribbed insulator (special-purpose ceramics with high alumina content, capable of withstanding high thermal, electric and mechanical loads)
- Elastic seal (powdery)
- Electrically conductive glass seal
- Center electrode (special alloy)
- Earth electrode (special alloy)

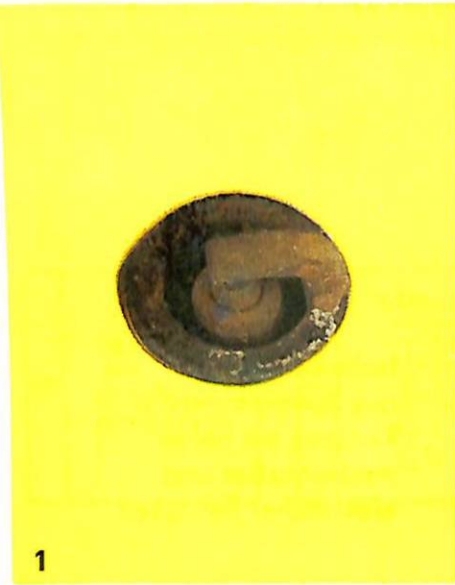
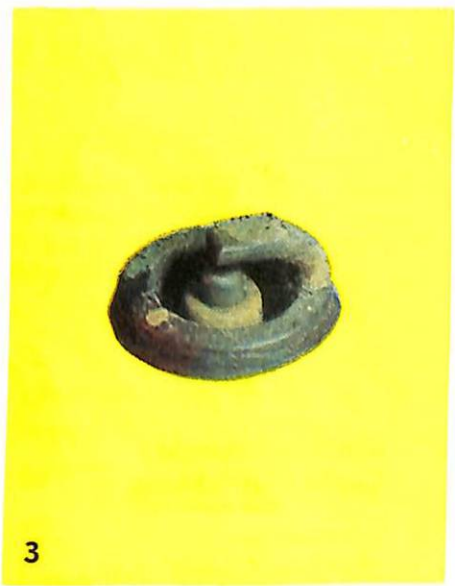
1,2,3 Zündkerze normal

Spark plug normal

when used in 4-stroke engines (Figure 1) and in 2-stroke engines (Figure 2, 3) with proper selection of the heat value, perfect engine conditions and proper driving habits

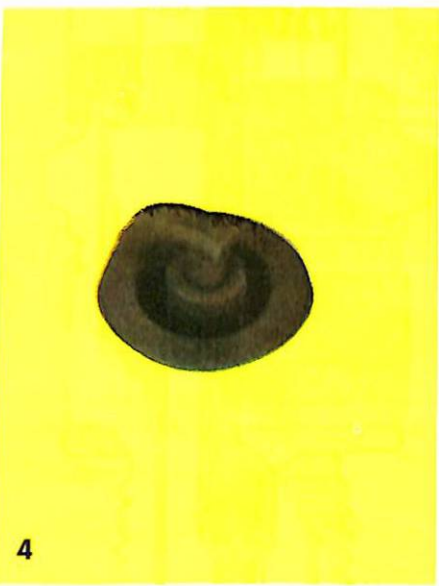
4 Zündkerze verrußt

Spark plug sooted

- Cause: — applied heat value too high
— carburetter setting too rich
— driving at low speed (mainly in stop-and-go drive)
— air filter contaminated

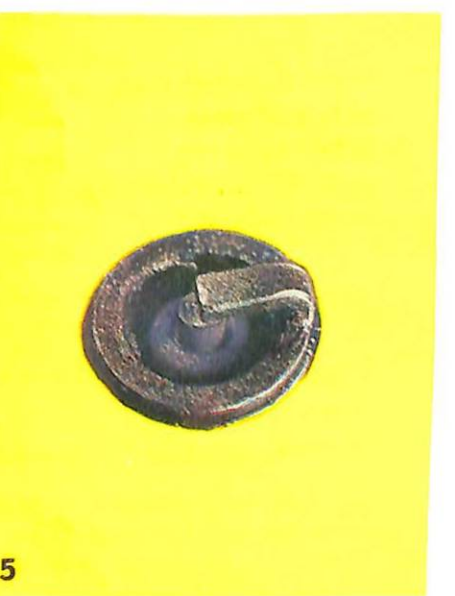
5 Zündkerze verölt

Spark plug fouled

- Cause: — Carburetter setting too rich
— leaky/worn piston rings
— defective oil scraper ring in 4-stroke engines
— engine operated with the starting carburetter opened

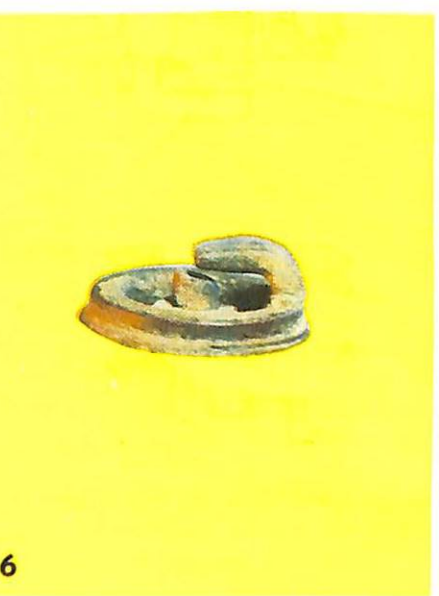
6 Zündkerze überhitzt

Spark plug overheated

Plug insulator tip white and stained; the earth electrode and parts of the facing of the casing show temper colours.

- Cause: — heat value too low
— owing to premature ignitions, the combustion room temperatures in the engine are too high which is caused, among other things, by incorrect ignition timing

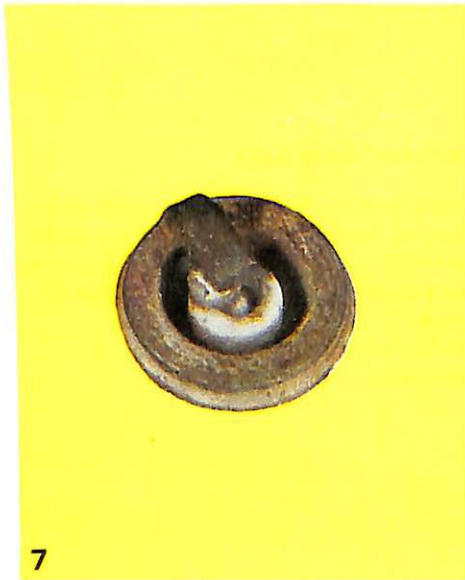
7 Zündkerze stark überhitzt

Spark plug excessively overheated

Fusing of the centre electrode owing to the non-observance of premature ignitions (overheating) in engine operation.

Cause: — as in Figure 6

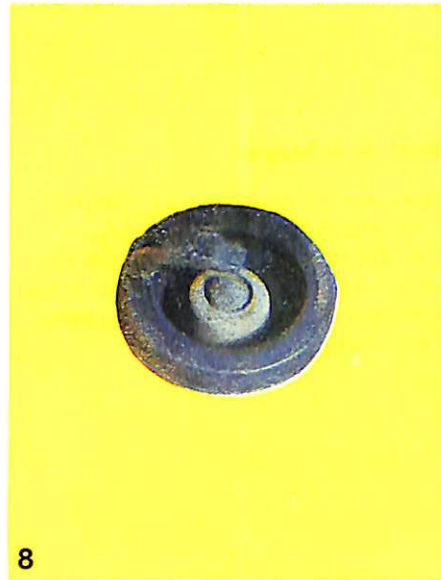
8 Elektrodenkorrosion

Corrosion of the electrodes

Cause: — Use of unsuitable fuels and lubricants

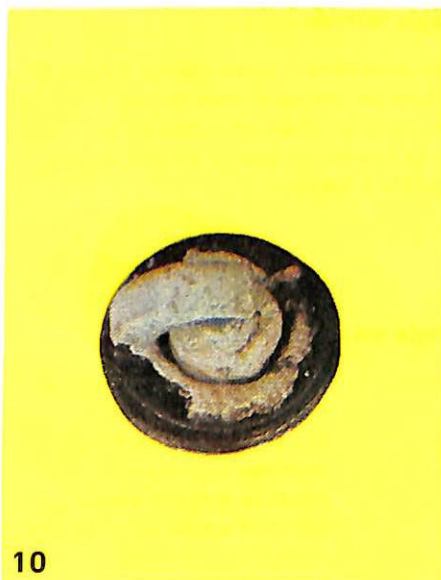
10 starke Belagbildung

Strong coating

- particularly with 2-stroke engines due to the use of unsuitable lubricants
- in 4-stroke engines, defective piston rings, valves; use of upper-cylinder lubricant

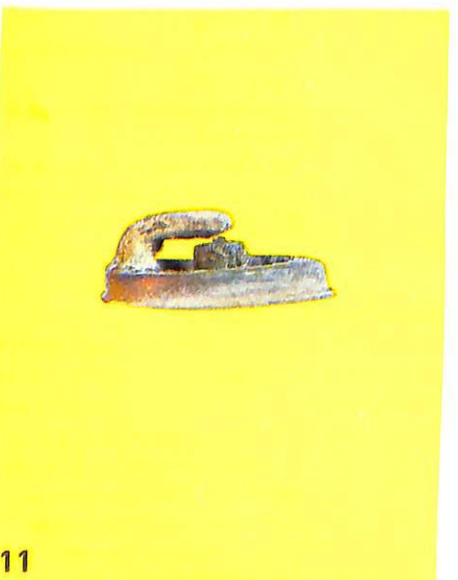
11 Zweitaktbrücke

Two-stroke bridge

Cause: — Parts of the coating in the combustion room loosen during operation, get between the spark plug electrodes thus causing a short-circuit

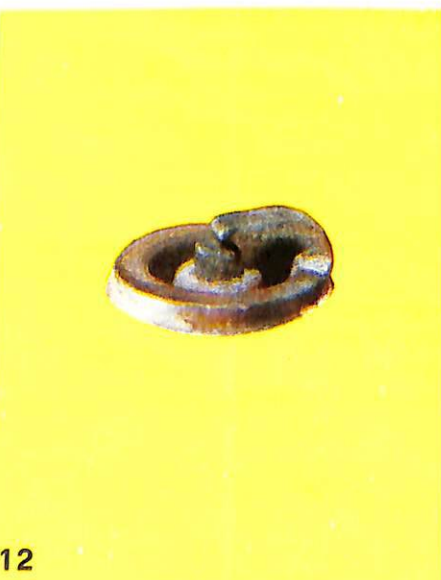
12 Riß in der Spitze des keramischen Isolierkörpers

Crack in the tip of the ceramic plug insulator

Cause: — Overload of the ceramics due to excessive running performance; heat value too low; The spark plug must be replaced!
